- Projekt:** Alvar-Aalto-Kulturhaus, Porschestraße 51, 38440 Wolfsburg
- Leistung:** Flachdachsanieierung der Dächer über der Verwaltung, Geschäftsbereich 04 sowie oberes Foyer vor den Hörsälen und Restaurierung großes Oberlicht auf der Dachterrasse.
- Bauherr:** Stadt Wolfsburg, vertreten durch den Oberbürgermeister
- Beteiligte:** Frau Krone, GB 65-2 Hochbau
 Herr Kammler, GB 65-23 Hochbau
 Herr Deich, GB 65-4 Hochbau
 Frau Kahl, GB 04 Kultur
 Frau Fengel, GB 06 Denkmalpflege
- Architektur:** Fiedler + Häckl, Architekten, Hildesheim
- Tragwerk:** Ing.- Büro Gibowsky, Wolfsburg
- SiGeKo:** Ing.- Büro Sens, Schönebeck

Kurzbeschreibung der Baumaßnahme

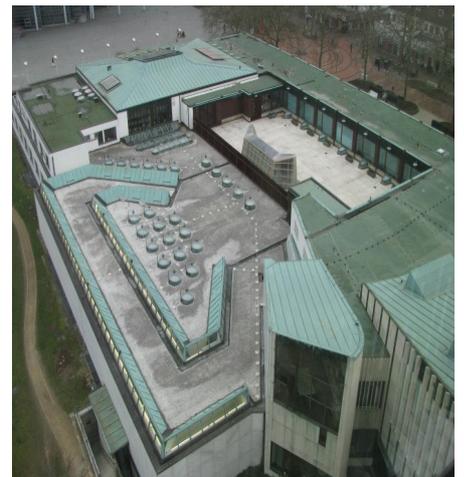
Die Dachlandschaft ist als fünfte Fassade aufgefasst, ihr räumliches Zentrum im Obergeschoss formt die dreiseitig umschlossene Terrasse mit dem großen Oberlicht. Durch die Undichtigkeiten in der Dachabdichtung und der Kupferbekleidung am großen Oberlicht, hervorgerufen durch Alterung, sind grundlegende Sanierungsmaßnahmen der Dachflächen erforderlich geworden. Tragende, massive Dachelemente und die dazugehörigen Unterkonstruktionen sind in ihrer Standsicherheit nicht beeinträchtigt.
